CERCETAREA ŞI RESTAURAREA UNEI CASE DIN ANSAMBLUL FOSTEI CURŢI DOMNEŞTI DIN CÎMPULUNG

Gh. I CANTACUZINO, arh, VICTOR POPA

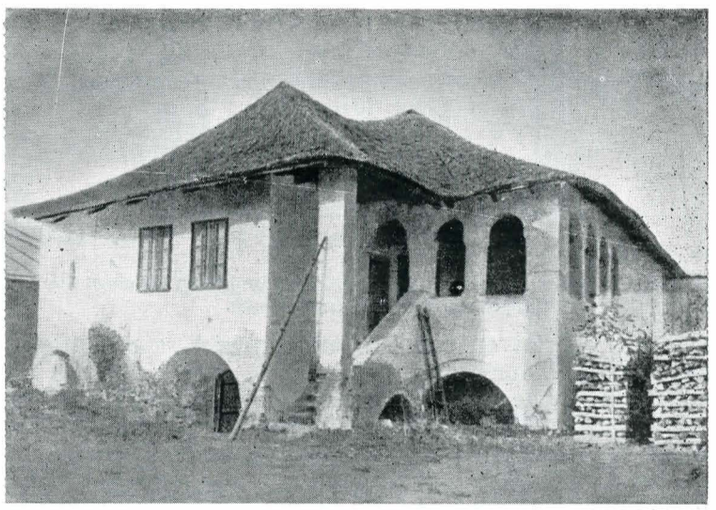
Fig. 1. Casa din partea de sud-vest a ansamblului fostei Curţi domneşti din Cîmpulung la începutul sec. XX (după o fotografie publicată de N. Ghika-Budeşti).

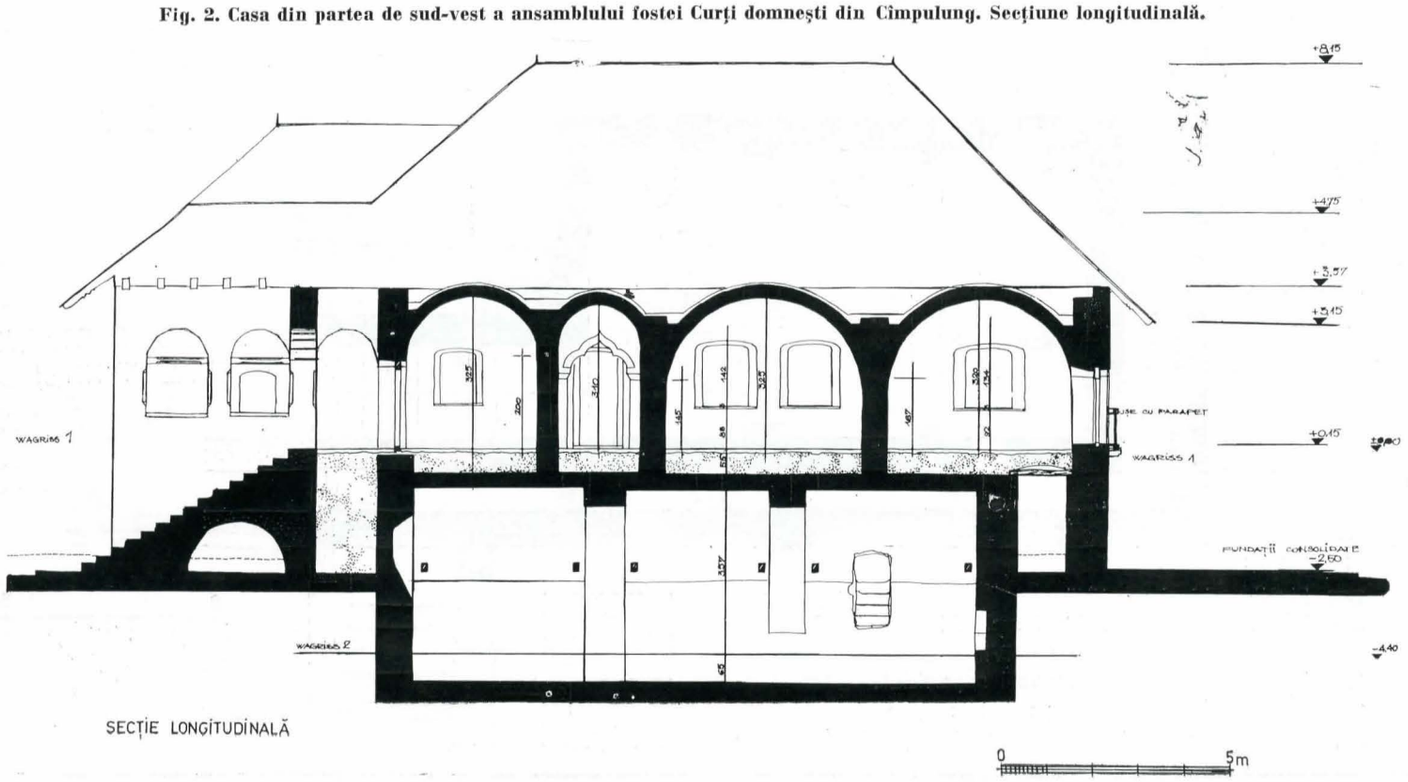
Fig. 2. Casa din partea de sud-vest a ansamblului fostei Curţi domneşti din Cîmpulung. Secţiune longitudinală.

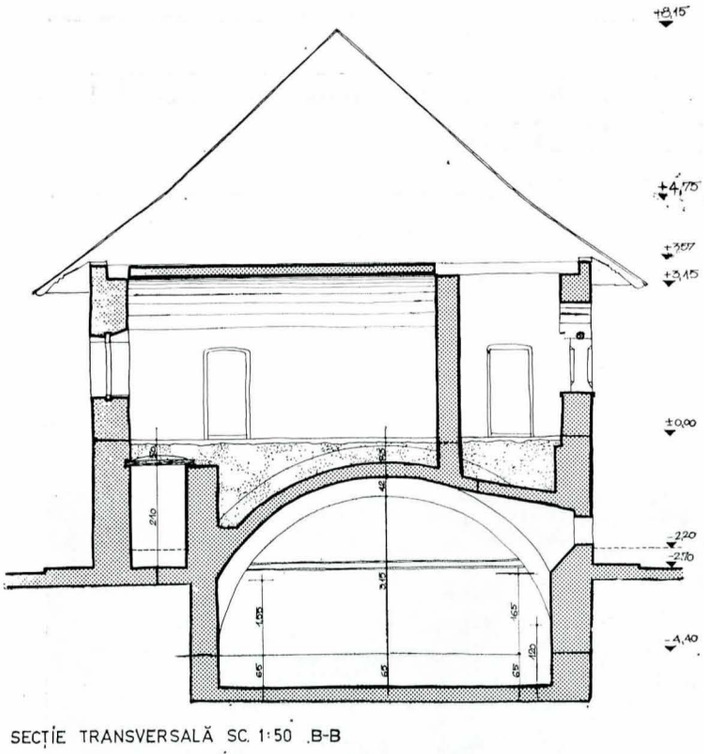
Fig. 3. Casa din partea de sud-vest a ansamblului fostei Curți domnești din Cîmpulung. Secțiune transversală.

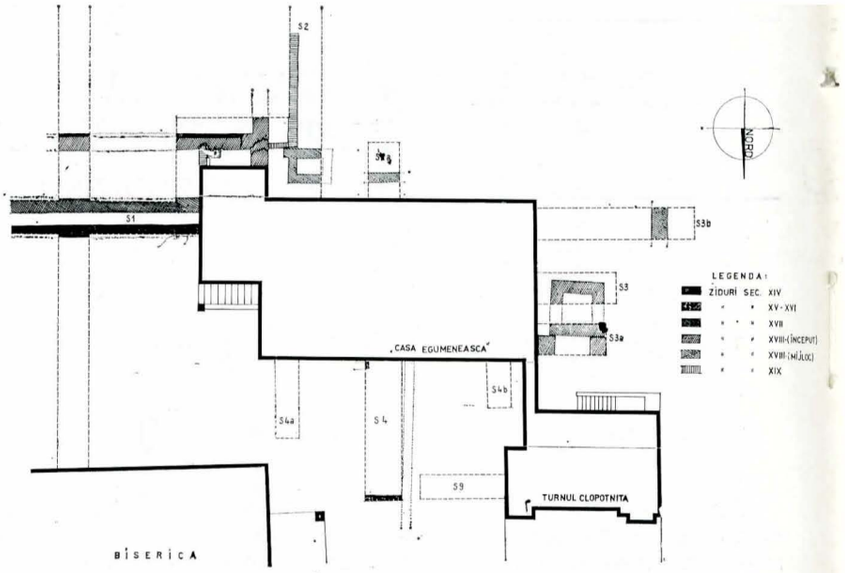
Fig. 4. Planul cercetărilor arheologice efectuate în partea de sud-vest a incintei fostei Curți domnești din Cîmpulung.

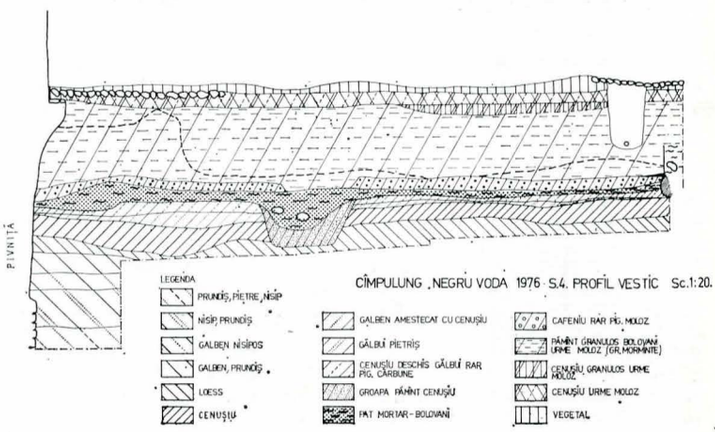
Fig. 5. Profilul vestic al secțiunii 4 (perpendiculară pe latura nordică a pivniței).

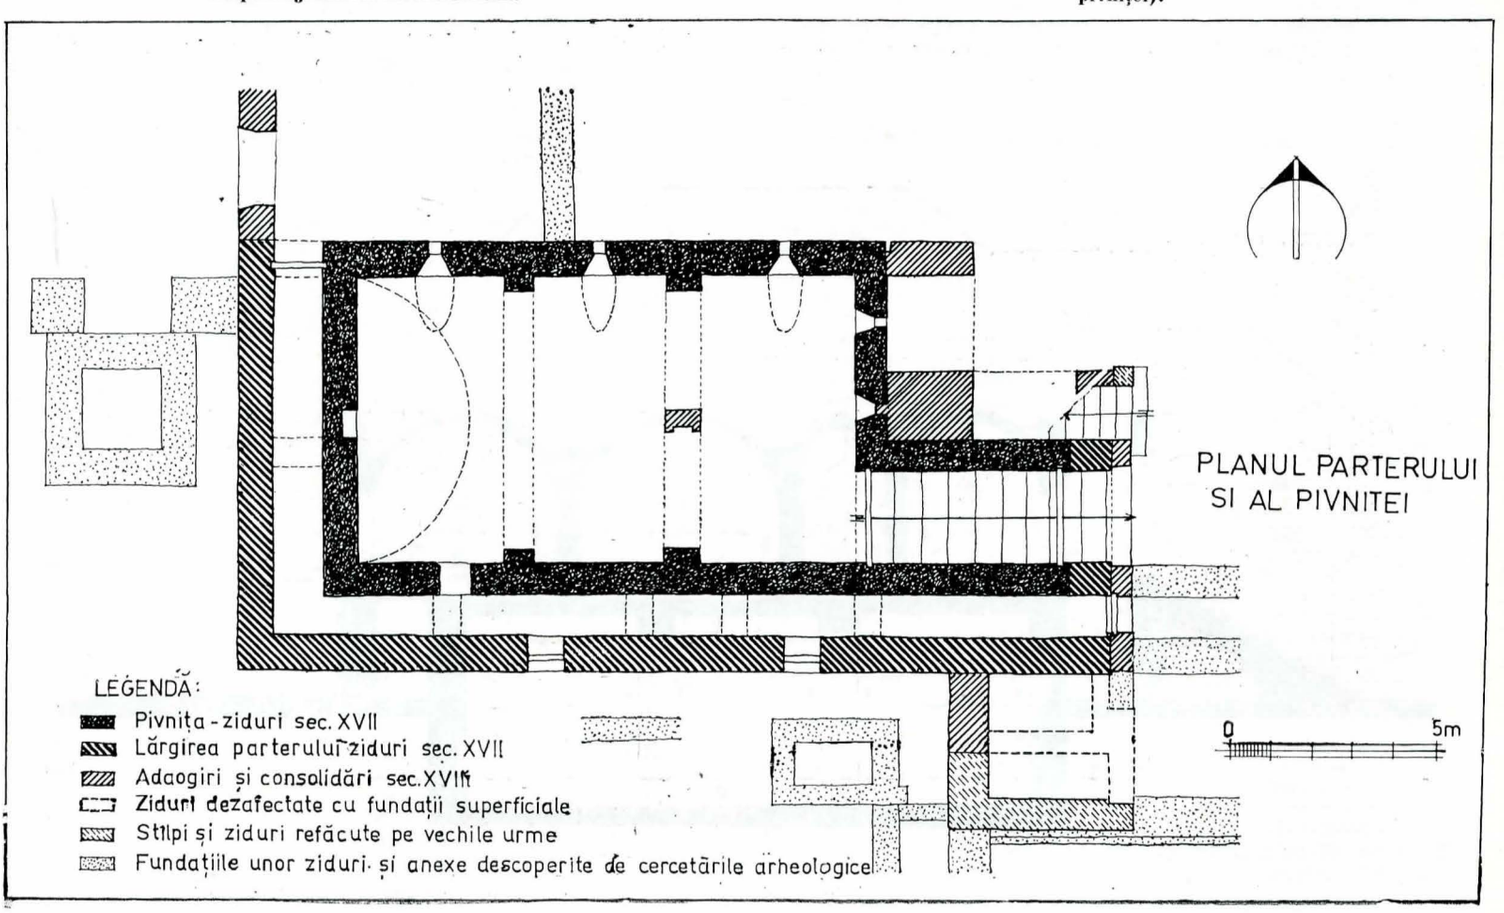
Fig. 6. Casa din partea de sud-vest a ansamblului fostei Curți domnești din Cîmpulung. Plan la nivelul solului.

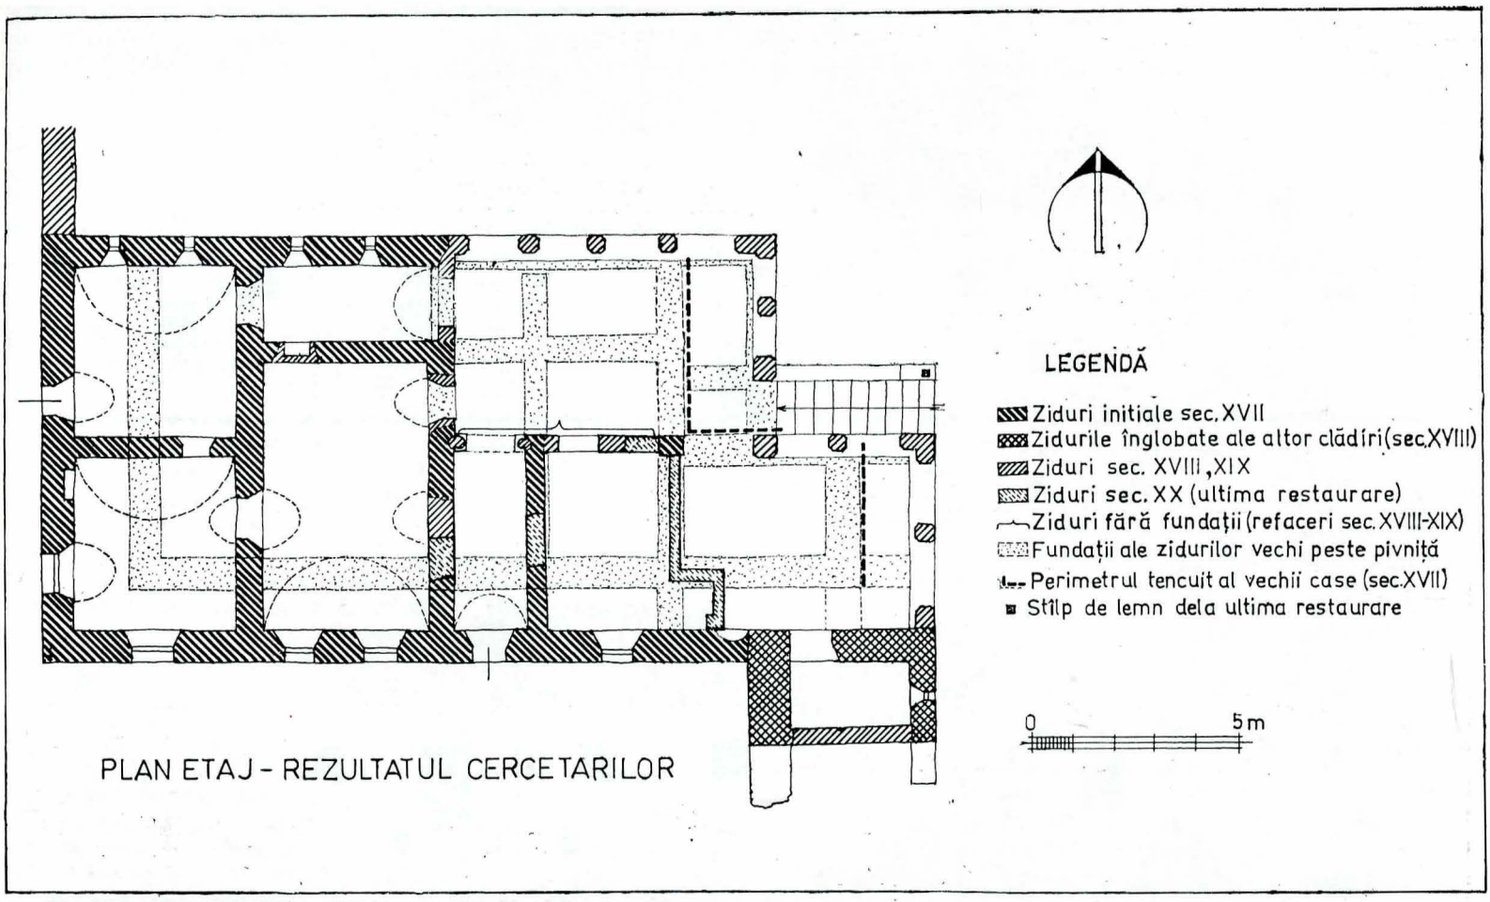
Fig. 7. Casa din partea de sud-vest a ansamblului fostei Curți domnești din Cîmpulung. Planul etajului — rezultatele cercetărilor.

PLAN ETAJ - REZULTATUL CERCETARILOR
LEGENDĂ
Ziduri initiale sec. XVII
Zidurile înglobate ale altor clădiri (sec. XVIII)
Ziduri sec. XVIII, XIX
Ziduri sec. XX (ultima restaurare)
Ziduri fără fundații (refaceri sec. XVIII-XIX)
Fundații ale zidurilor vechi peste pivniță
Perimetrul tencuit al vechii case (sec. XVII)
Stîlp de lemn dela ultima restaurare
0
5 m

Lipsa unor consolidări de structură a făcut ca după puţin timp vechile fisuri, ţesute, să se redeschidă, accentuîndu-se în ultimul timp. Cercetarea recentă a scos şi mai mult în evidenţă necesitatea stringentă a unor serioase lucrări de consolidare. Într-adevăr, o bună parte a clădirii (respectiv zidurile culoarului alăturat beciului, zidăria de sprijin a scării, construcţia lăturată casei spre sud) avea o fundaţie puţin adîncă, aşezată pe straturi de pămînt de umplutură, slab legată cu mortar. La rîndul lor, zidurile încăperilor de la etaj fuseseră executate neîngrijit, cu piatra şi cărămida neomogen aşezate.
